ACESSIBILIDADE EM AMBIENTE PÚBLICO: MAPEAMENTO DE BARREIRAS ARQUITETÔNICAS DE UMA CIDADE DO MEIO-OESTE CATARINENSE

Neste estudo tem-se como objetivo identificar, descrever e mapear as barreiras arquitetônicas de acesso aos serviços públicos oferecidos no Fórum, Universidade e Escola de Educação Básica de uma cidade do Meio-Oeste catarinense.

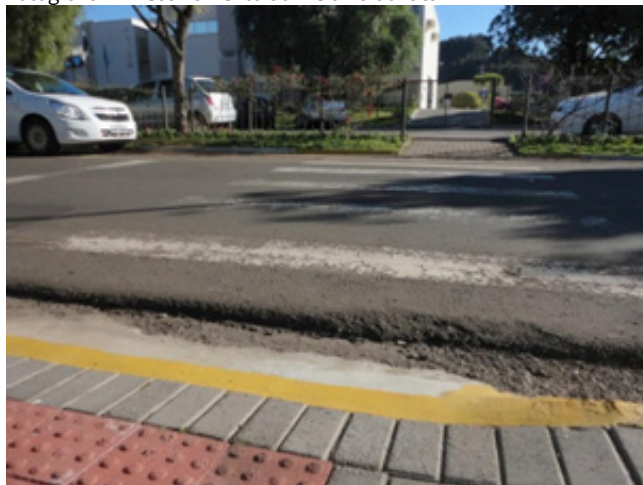
Como mencionado anteriormente há rebaixamentos de guia somente na via de acesso ao prédio. Assim, no local A há 11 rebaixamentos que obedecem à inclinação máxima da calçada, porém alguns destes possuem desnível entre o seu término e o início da faixa, o que dificulta a travessia do cadeirante (Fotografia 1). No local B há somente um rebaixamento, e que não está conforme preconizado pela ABNT (Fotografia 2).

Fotografia 1 – Rebaixamento do meio fio do local A

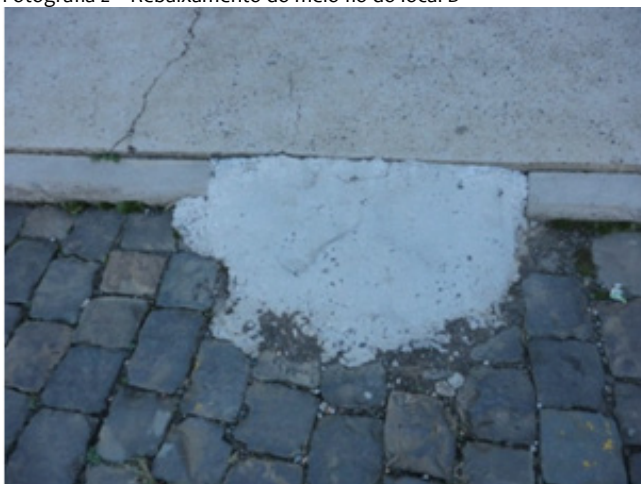
Fotografia 2 – Rebaixamento do meio fio do local B

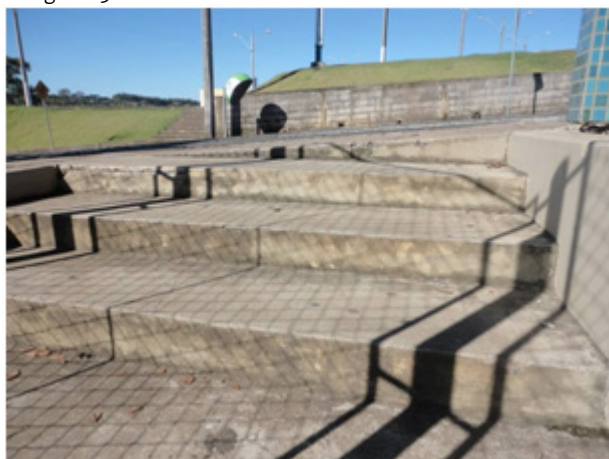
Em todos os locais deste estudo, o acesso da via pública para o interior do prédio é por escadas e rampas. O local A possui uma escada fixa que está dentro das normas. No local B das três escadas, mas nenhuma apresentou prolongamento, duas possuíam corrimão unilateral e nem todas possuíam a altura preconizada; no local C há uma escada fixa localizada logo em sua entrada que ultrapassa os 0,32m do estipulado para o piso (Fotografia 4) e um degrau na entrada principal da instituição, estes não possuem corrimões (Quadro 3).

Fotografia 3 – Escada de acesso do local C

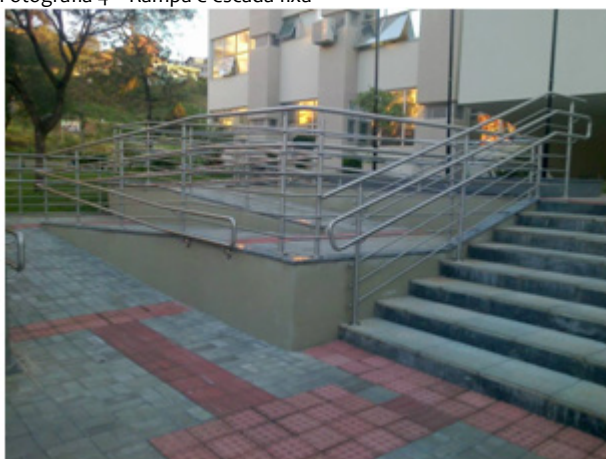
Fotografia 4 – Rampa e escada fixa

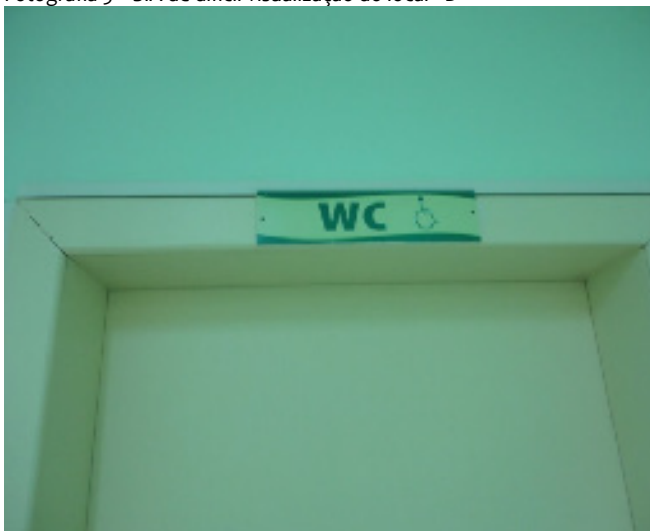
Em todos os locais pesquisados existem sanitários localizados próximos à circulação principal do prédio, porém no local B o SIA era pequeno, de difícil sinalização (Fotografia 5), e somente no local C havia sanitários disponíveis para ambos os sexos. Todos os locais apresentaram espaço livre equivalente a um retângulo de 1,10 m por 0,80 m junto às peças sanitárias e acessórios que não precisam de transposição (Quadro 5).

Fotografia 5 – SIA de difícil visualização do local “B”

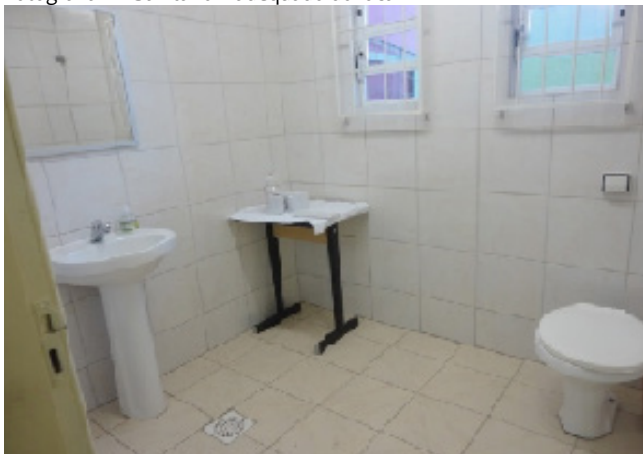
Quanto às barras horizontais junto à bacia sanitária, somente no local A estão adequadas conforme o que exige a norma; no local B são inexistentes; e no local C existem, mas não estão adequadas. Em todos os locais a altura da bacia sanitária e a papelaria não correspondiam ao que é preconizado; em relação à válvula de descarga, também deixou a desejar, pois em nenhum local funciona com leve pressão, e somente no local C a altura encontrava-se adequada. Somente no local C o lavatório possui a coluna, dificultando a aproximação do PDF; as torneiras não são de monocomando nos três locais, e no local A a altura do lavatório não está adequada. Há mictórios apenas no local C, porém as barras paralelas não estão como o preconizado na norma (Quadro 5). A seguir, na Fotografia 6 apresenta-se o sanitário do local B, que foi o que trouxe mais resultados relevantes.

Fotografia 6 – Sanitário inadequado do local B

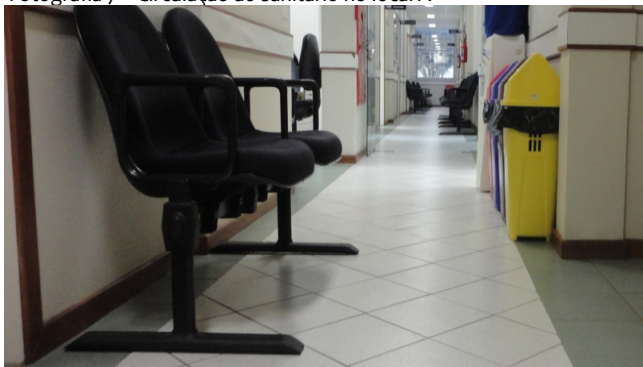
Observou-se, ainda, conforme a Fotografia 7, que no local A até a PDF chegar ao sanitário, além de o corredor ser estreito há obstáculos que dificultam a circulação. Porém, com pequenas mudanças no posicionamento da mobília e melhor adequação nas comodidades haveria melhor mobilidade às PDF.

Fotografia 7 – Circulação ao sanitário no local A
